Die Ausgrabung in der
Ev.-ref. Pfarrkirche in Reelkirchen

von Gabriele Isenberg

Lippische Mitteilungen aus Geschichte und Landeskunde 48, 1979

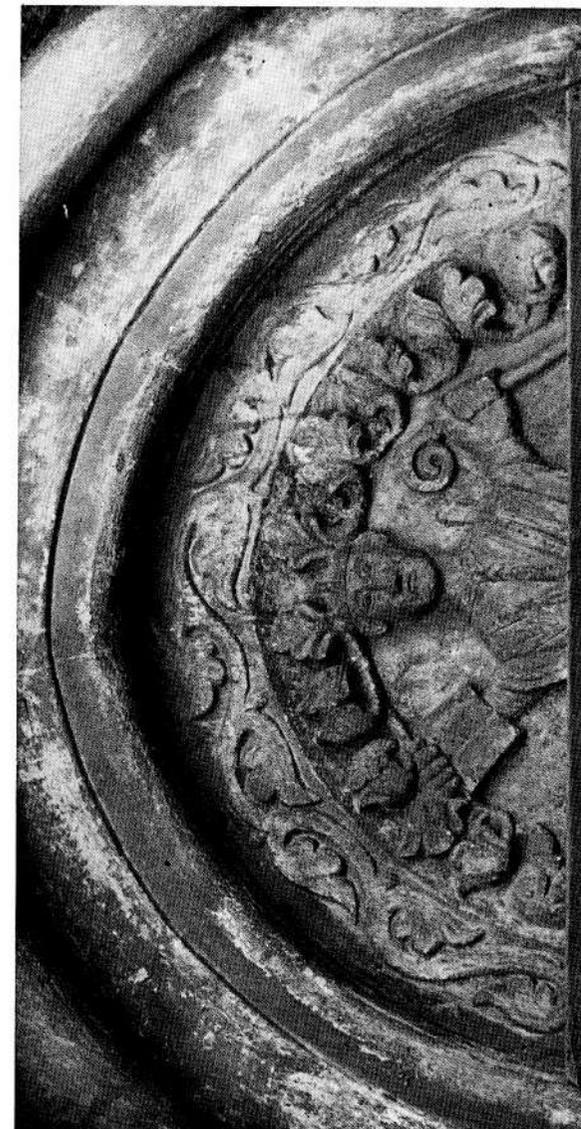
Abb. 1 Tympanon mit Relief des Hl. Liborius im Nordportal der Kirche.

Der Ortsname mit dem Bestandteil -kirchen und das für den mittelalterlichen Bau überlieferte Liborius-Patrozinium, von dem noch die Darstellung des Heiligen auf dem Tympanon über dem Nordeingang der Kirche zeugt, deuten neben der Existenz eines älteren Turms auf ein wesentlich höheres Alter der Reelkirchener Pfarre hin (Abb. 1). Ausgrabungen, die in den letzten Jahren in anderen lippischen Pfarrkirchen mit vergleichbar junger Erwähnung in der schriftlichen Überlieferung durchgeführt wurden, ergaben, daß die Gründungsbauten ins 10./11., in einem Fall vermutlich sogar ins 9. Jahrhundert zurückreichen³.

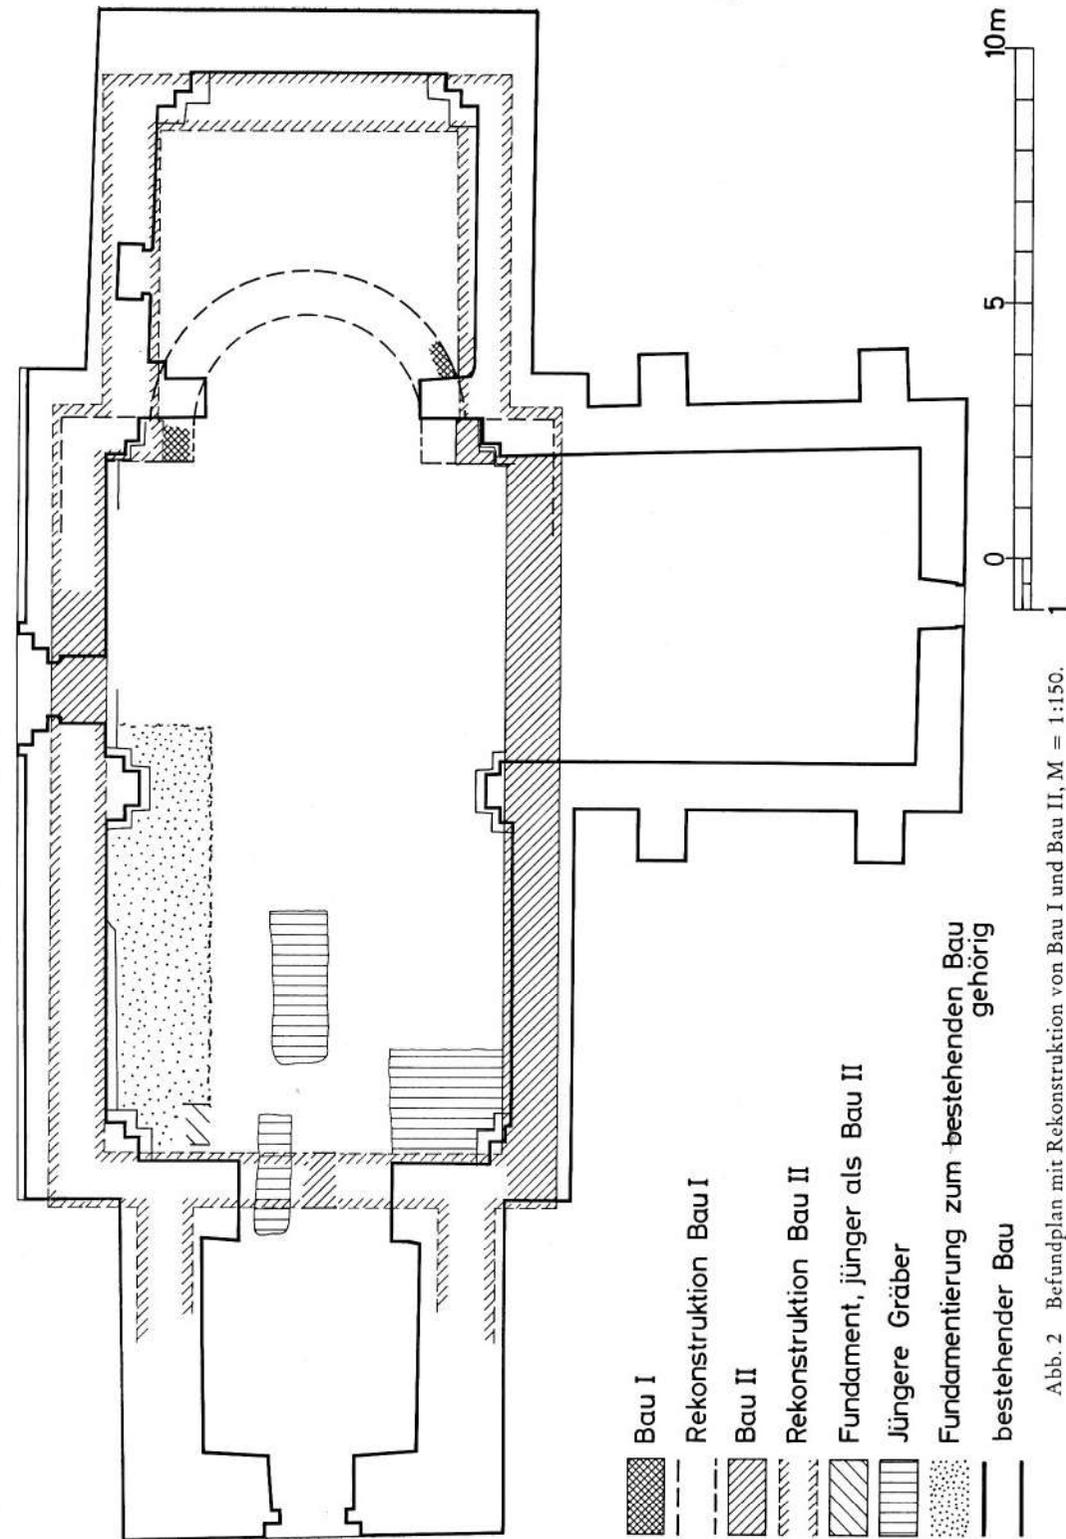
Abb. 2 Befundplan mit Rekonstruktion von Bau I und Bau II, M = 1:150.

Im südwestlichen Chorbereich der heutigen Kirche konnte ein Rest der vermutlich ältesten Kirche freigelegt werden. Vorhanden war nur noch ein kleiner Abschnitt des Apsisfundaments (Abb. 2).

ten Apsis einen Bau ergeben (Abb. 2), der ähnliche Proportionen aufweist wie der Gründungsbau in Heiligenkirchen⁴.

Mit größerer Deutlichkeit ließ sich eine Bauperiode archäologisch nachweisen, die auf den vermuteten Apsidensaal folgte: Ein Saalbau von fast gleicher Größe wie der bestehende Bau mit leicht eingezogenem Chor von vermutlich quadratischem Grundriß und Westturm (Abb. 2). Von

bei ca. — 1,30 m gelegen haben. Dennoch hat auch hier der Niveauunterschied ca. 1 Stufe betragen. Dabei könnte das Spannfundament des Turmbogens, von dem ein Teil freigelegt wurde, als Setzstufe gegient haben (Abb. 2).

Nach der vermutlichen Brandbeschädigung oder -zerstörung des Langhauses wurde die neue Kirche auf dem gleichen Grundriß unter Benutzung der Fundamente des Vorgängerbaus errichtet (Abb. 2). Nachzuweisen war jedoch, daß man das Langhaus um eine Mauerstärke (= 90 cm) nach Osten verlängerte. Damit verschob sich auch die Lage des Chors. Gleichzeitig wurde dieser, wie der Mauerbefund im Südwesten zeigte, geringfügig erweitert. Die Erweiterung betrug etwa ein Drittel Mauerstärke (= 30 cm). Außerdem wurde der Durchblick zwischen Langhaus und Chor etwas stärker eingeschnürt als in Periode II. Die Verengung des Chorbogens betrug auf jeder Seite ca. 70 cm.

Rätsel gab ein Befund auf, der nach Abtragen des originalen Fußbodens der heutigen Kirche sichtbar wurde. Entlang der Nordwand des westlichen Langhausjochs zeigte sich eine mindestens 2,00 m breite und 70 cm starke Fundamentierung (Abb. 2). Sie bestand aus Bruchsteinen (roter und gelblicher Sandstein) von teilweise ziemlich großem Format. Das gleiche Sandsteinmaterial war beim Bau der bestehenden Kirche verwendet worden, jedoch auch schon in den Fundamenten der Periode II nachzuweisen. Die Fundamentierung war in zwei deutlich voneinander getrennte Lagen aufgeteilt. Die untere Lage, ca. 60 cm stark, enthielt neben den Sandsteinklötzen auch feineren Steinsplitt und Wandputzreste. Diese Lage wurde von einem sich zur Wand hin verstärkenden Mörtelstreifen, der auch aufgrund anderer Beobachtungen als Bauniveau des heutigen Baus zu interpretieren ist, überzogen. Die obere Lage war durchschnittlich 10 cm, an einigen Stellen aber auch 15–20 cm stark, bestand aus dem gleichen Material, in dem zusätzlich aber noch Steinmetzabfall nachgewiesen werden konnte, und war mit dem gleichen Mörtel übergossen, den man auch im darüberliegenden Estrich verwendete.

Im gesamten südlichen Langhaus-Bereich konnten dicht an dicht Gräber beobachtet werden (Abb. 2). Es zeigte sich beim Abschachten auf das Konstruktionsniveau der Heizung, daß die Gräber zwar nicht (mehr) mit Platten überdeckt, aber an den Seiten ausgemauert waren. Man benutzte dazu an den Sichtkanten grob behauenen Bruchstein, den man gegen den anstehenden Boden setzte. Verlegt war er teils in gelblichem, teils in rötlichem Lehm. Gräber gleicher Art fanden sich im Chorbereich entlang der Nordwand. Weitere Gräber wurden vermutlich dort gestört, als der moderne Heizungskeller eingebaut wurde. Da die

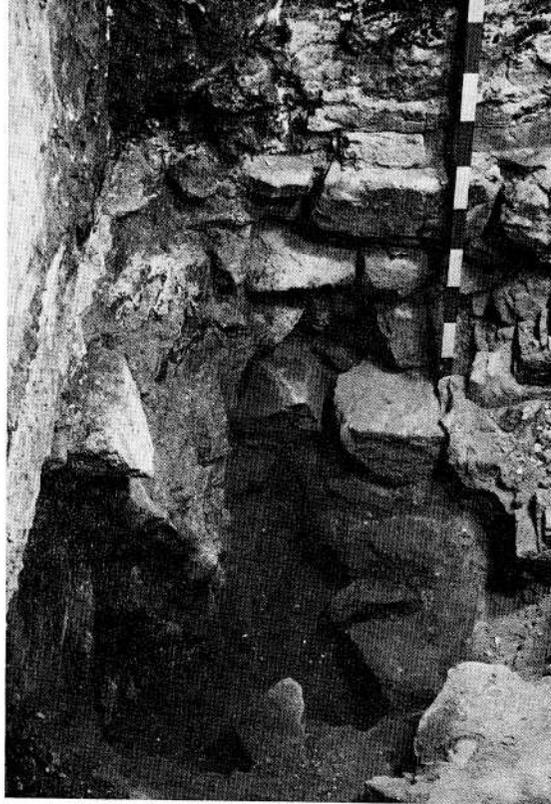
Abb. 3
Südliche Schenkel der
Apsis von Bau I.
Links davon ein Rest
der südlichen Chor-
mauer von Bau II.
Ansicht von Osten.

Er bestand aus drei an den Sichtkanten grob behauenen Bruchsteinen (Sandstein), die in rötlichem Lehm, mit Kalkeinsprengeln durchsetzt, verlegt waren, und die den Beginn eines Halbkreises beschrieben. Alle weiteren Spuren waren durch den Einbau eines modernen Heizkellers und durch jüngere Gräber entlang der Nordwand des Chors getilgt. Nicht einmal mehr die Breite des Fundaments konnte festgestellt werden (Abb. 3). Ein Fundamentrest, der ganz ähnliche Beschaffenheit aufwies — Sandsteinbruch in rötlichem Lehm verlegt — wurde unmittelbar westlich vor dem nördlichen Chorbogenfundament des heutigen Baus entdeckt, teilweise von diesem noch mitbenutzt. Das Fundament verlief in Nord-Süd-Richtung und mußte daher Teil der zum Chor einziehenden Langhausostwand sein.

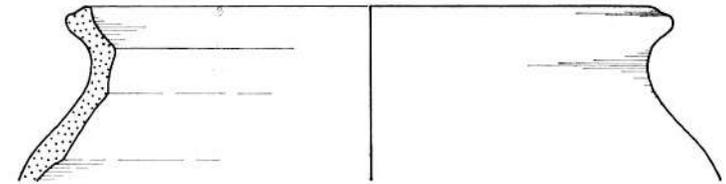
Abb. 4 Kugeltopf, vermauert in der Wand des bestehenden Baus.

Münzen- und Keramikfunde gab es in Reelkirchen zwar in ausreichender Anzahl, jedoch war die Mehrzahl nicht stratigraphisch einzuordnen. Sie stammten aus der Schuttauuffüllung unmittelbar unterhalb des letzten Fußbodens, darunter auch ältere dickwandige Kugeltopfware. Bei Errichtung der heutigen, spätromanischen Kirche ist die Randscherbe eines Kugeltopfes im Fundament mit vermauert worden. Das Stück wurde im losen Schutt gefunden, der anhaftende große Mörtelbrocken belegt aber die Zugehörigkeit eindeutig. Der sehr hartgebrannte, grob gemagerte und im Bruch geklüftete Scherben ist schwarzgrau, der Rand gekehlt und nach außen abgeschrägt (Abb. 4). Die Münzfunde stammten aus den
